第5章 土石流災害事例

5.1 平成10年10月17日台風10号による土石流災害に関する調査

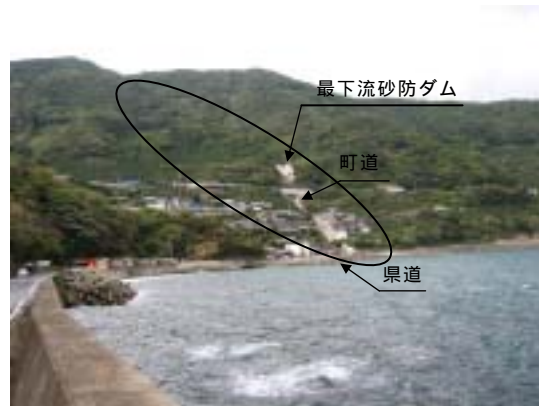
図 3.2 現地写真

中ノ川は、三崎町役場の北約 2km に位置する流域面積 $A = 0.10\text{km}^2$ の小規模な溪流である(図 3.1)。当地域は三波川帯に属し、結晶片岩の山が急な斜面で海に迫っており、谷の出口の海との間の斜面を宅地化し、人家が立ち並んでいる(図 3.2)。

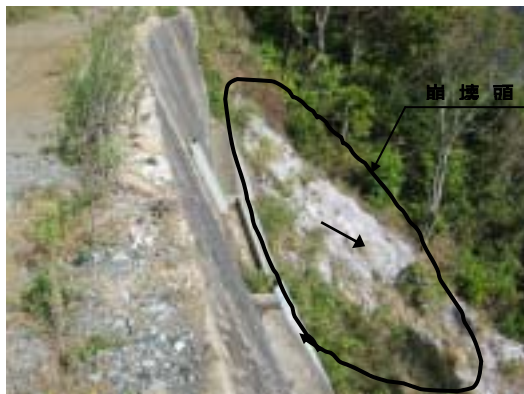
図 3.3 崩壊頭部

崩壊頭部の表土層は 0.5~1.0mの厚さで薄く、基岩(緑色片岩)が露出しているものの摂理が発達し、層状に薄い粘土を含み不安定な状態である。

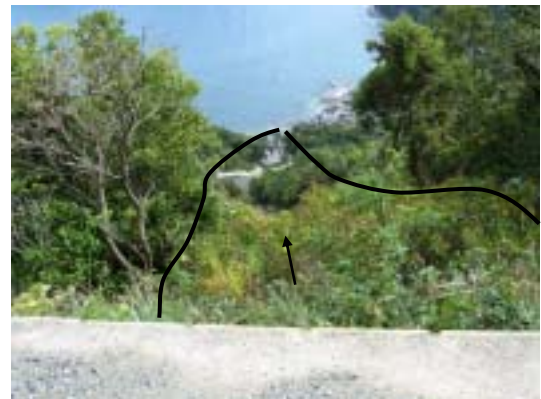
図 3.4 崩壊頭部及び流下区域

降雨により林道の積ブロックを頭に発生した斜面崩壊の土塊が流動化し、1.0m程度の礫を含んだ土石流となり、勾配 $20^{\circ} \sim 43^{\circ}$ (図 3.6) の急斜面を、溪床を 1.0m程度削り取りながら、いっきに 450m流下したと考えられる。

崩壊最大幅約 40m、崩壊地長約 70m、最大崩壊深約 3m、崩壊土砂量約 2500 m^3 程度と考えられるが、下流に流下した量は約 1800 m^3 で 700 m^3 程度が崩壊地に残存したようである。

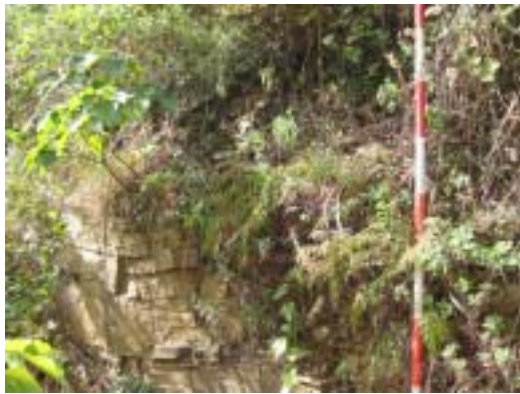
図 3.7 崩壊頭部付近(摂理の発達した緑色片岩)

当溪流は、三波川帯に属し基岩は緑色片岩で、摂理が非常に発達しており粘土層を咬み剥離性が著しい不安定な地質である。

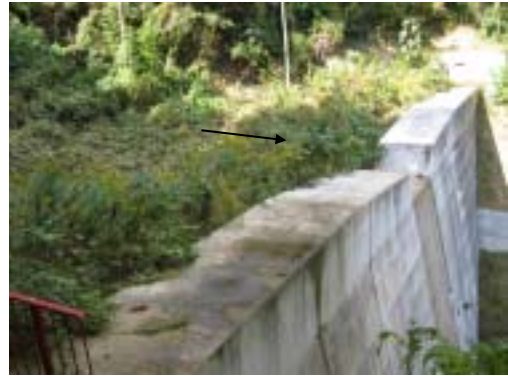
図 3.11 溪岸侵食防止ダム

また町道より上流の150m区間は、土石流により1m程度溪床が削り取られて低下し、側岸が不安定な状態になっていたため、再度土石流が流下した場合は、側岸の土砂がまきこまれる可能性があった。

以上から、町道を計画基準点とし、町道直上流に流出土砂捕捉のための砂防ダム1基（図3.12）と、上流には現河床を上げ河床勾配を緩くし、溪岸保護を目的としたダム工2基（図3.11）が施工された。また下流ダム直上流の右岸側には、クラックが発生していたため、崩壊防止のための法枠工が施工されている。

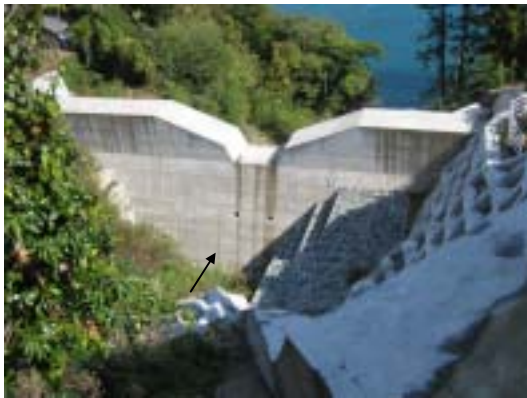
図 3.12 土石流捕捉ダム

流下区間内には、立木によって捕捉された土砂（ 300m^3 ）と下流右岸斜面にはクラックのある土塊（ 500m^3 ）があり、次期降雨による再流動化が懸念された。

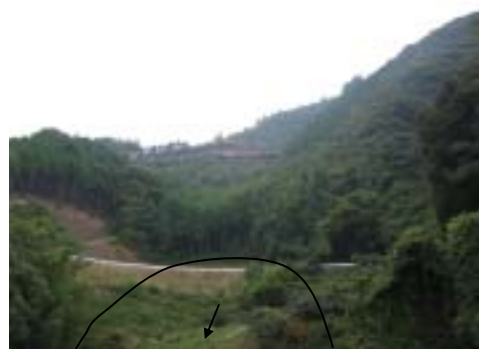
図 4.4 崩壊した町道

半切半盛により施工された上流町道に洪水が集中し、盛土部が幅 20m、深さ 5m、流出土砂量 $V = 1500\text{m}^3$ の崩壊により勾配 14° の溪流を約 15m 幅で、溪床部の不安定土砂（深さ $H = 0.8\text{m}$ 程度）と共に下流 150m 間を下り、 2500m^3 の土石流となって下流域に氾濫したものと考えられる（図 4.4）。

町道上流の山腹崩壊の痕跡は見られないため、下流への流出は、町道の盛土部崩壊による流出が主な原因だと考えられる。

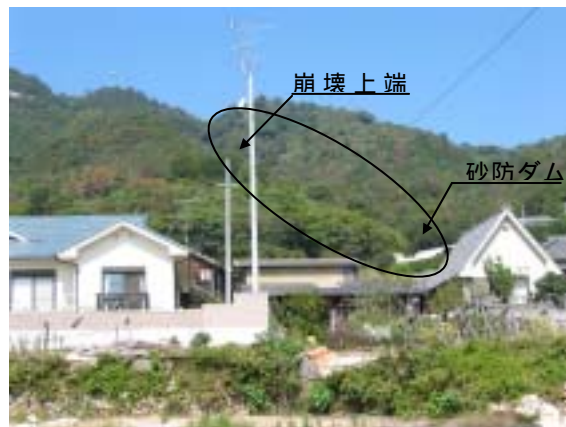
図 5.2 現地写真

キオキバ川は、越智郡吉海町役場南約 3km に位置する南北方向に細長い、流域面積 $A = 0.09\text{km}^2$ の小規模な溪流である（図 5.1）。当地域は領家花崗岩類に属し、風化花崗岩の山が急勾配で、谷の出口と海の 200m 間の扇状地部に耕作地・人家が集中している（図 5.2）。

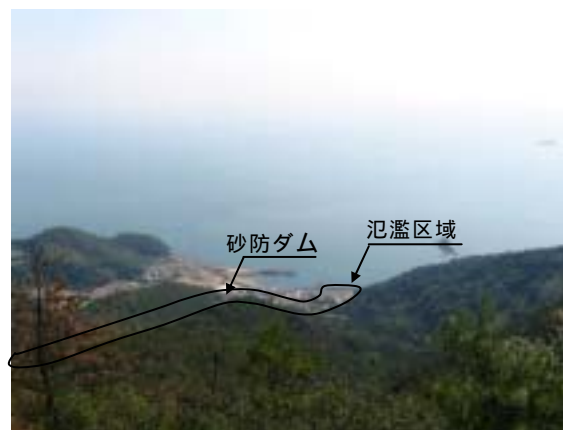
図 5.3 崩壊区域・氾濫区域

10月17日20時から22時に集中した降雨により、町道の積ブロックの基礎部を頭に発生した斜面崩壊の土塊が降雨により流動化して土石流となり、約 600m 流下した。

土石流は溪床を洗掘しながら下流扇状地部を直撃し、一部がパラペットを乗り越え海へ流出した。

これにより、倉庫2戸全壊し、田畑1ha、河川護岸決壊300m、県道500m土砂埋没

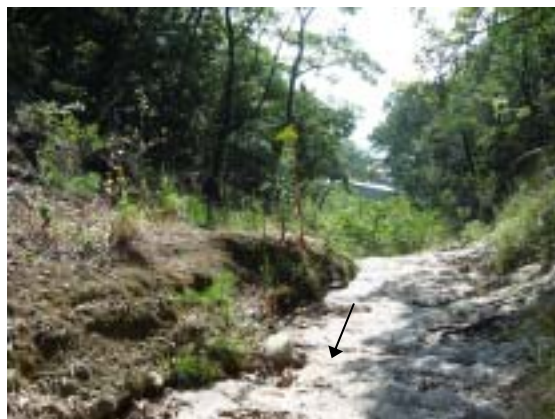
図 5.4 土石流により剥ぎ取られ基岩が露出

降雨により町道の積ブロックの基礎部を頭に発生した斜面崩壊の土塊が流動化し、1.0m程度の礫を含んだ土石流となり、勾配18°の急斜面を、溪床幅4m、深さ1m程度削り取りながら（図5.4）いっきに600m流下したと考えられる。

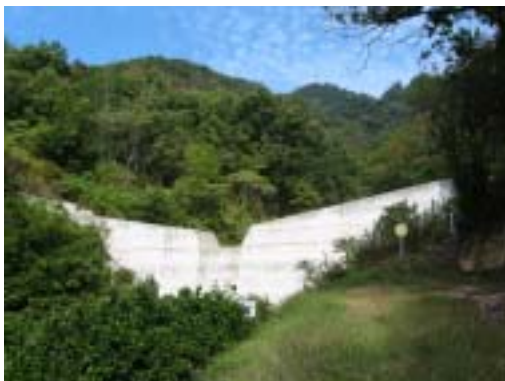
図 5.7 土石流捕捉ダム

山地部流下区間内には、 2000m^3 の不安定土砂が残存しており、次期降雨による再流動化が懸念された。また流下区間は表土が剥ぎ取られて、立木もなく、一度流動化を起こすと一気に下流に流出すると考えられたため谷の出口に、土石流捕捉ダム（図 5.7）が施工されている。
