### 5.3 平成 15 年 11 月高知県東部（国道 55 号線）豪雨災害

平成 15 年 11 月 28 日から 29 日未明の集中豪雨（24 時間最大雨量 632mm、時間最大雨量 117mm）によって一般国道 55 線、高知県安芸郡東洋町野根中の谷～室戸市佐喜浜町入木字猪崎間が土石流の直撃を受けるなど大きな被害を受けて、一時通行止めとなった。幸い災害発生箇所は、事前交通規制区間に集中していたため、公衆被害を回避することができた。

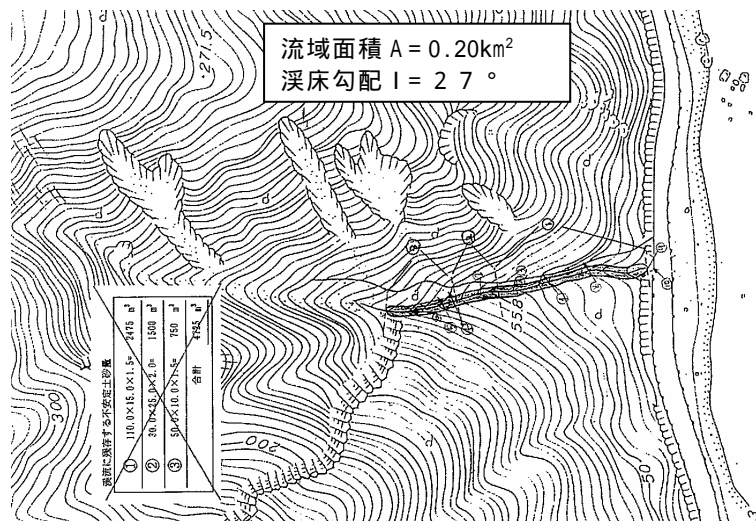
図 - 1 土石流発生地点の平面図 (101 k 350)

高知県安芸郡東洋町字ヲチズの 101k350 付近の溪流において、土砂流出が発生した。(災害発生箇所位置図参照)

土砂流出部の堆砂は約 1000m<sup>3</sup>。国道巾員約 9mの国道を閉塞した。現在、谷側擁壁等

の構造物には明瞭な変状は認められない。土砂はアーチカルバートを塞ぎ、道路を完全に覆っている(約 H=6~7m)。

標高約 400m 付近までの溪流沿い、及び左岸側斜面末端部の土砂(溪床堆積物・崖錐性堆積物)が、豪雨に伴う崩壊等に起因し、大規模に流出したものと考えられる。なお、左岸側斜面には、崩壊地形(崩壊跡地)が多数分布するが、それらについての今回の活動は不明である。

残留する左岸側斜面末端部の土砂(溪床堆積物・崖錐性堆積物)は多く、河道には 0.3~0.5mの不安定土石が堆積しており、再流出の可能性は高いと判断される。

当面は、道路部、及びアーチカルバート内等の土砂を除去することで、道路通行にあたり問題ないと推定される。

しかし、本溪流沿い(上流域)には、不安定土砂が約 4,700m<sup>3</sup> 程度分布することが推定される。これら不安定土砂は、今回のような豪雨後に再度、活動(崩壊)する危険性もあるため、砂防堰堤を設置することが望ましい。

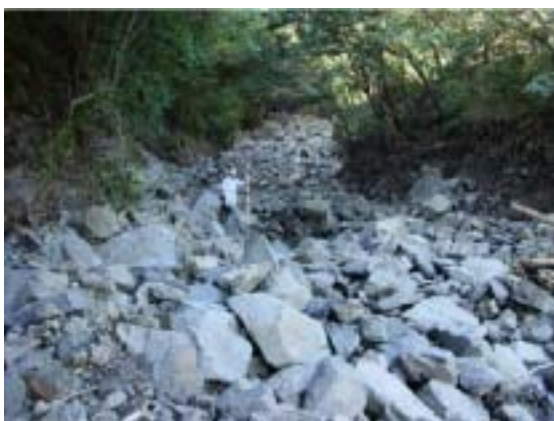
写真 - 1 上流 200m 石礫堆積状況

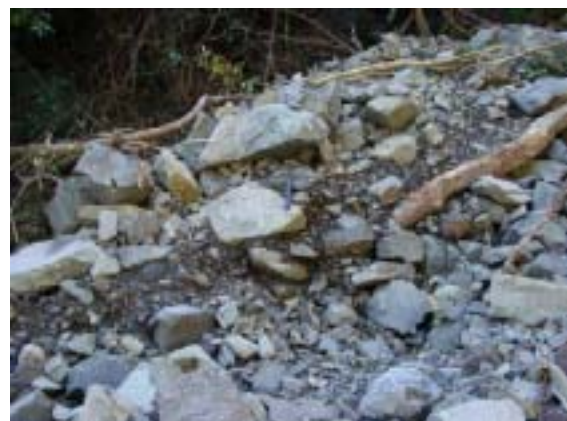
写真 - 2 上流 150m 土石堆積状

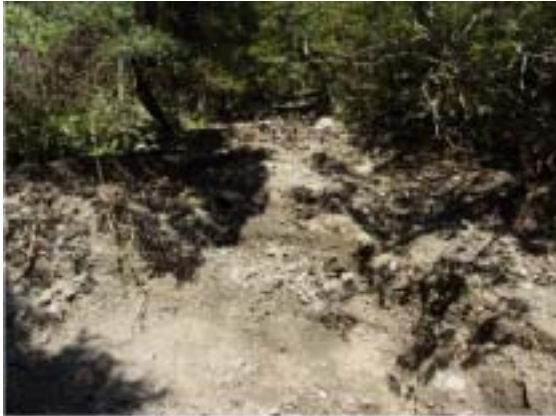
写真 - 3 上流 170m 表層崩壊状

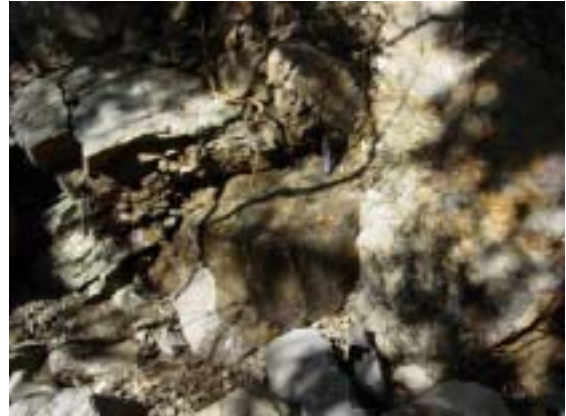
写真 - 4 上流 50m 砂岩・泥岩露出状

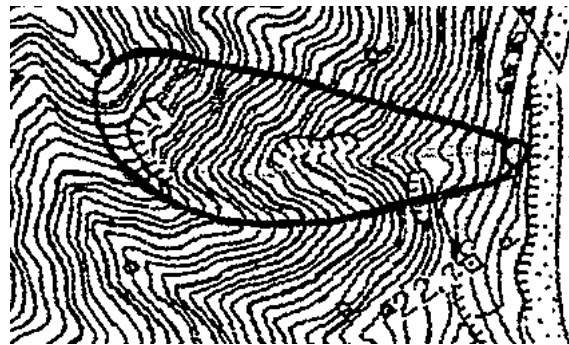
図 - 1 土石流発生地の地形図 (102K)

W=3～7m、H=2～3m主体  
の流送断面を有し、溪流  
床には 0.5～0.7mの転  
石中心の残存堆積物を豊  
富に残す(厚さ 1m程度)。

概ね、31°程度で延長 40～50m。蛇行は比較的少なく直線的に流下する。

地表勾配の割に堆積層厚の有る部分(2～3m)が多く、流送区間が土砂流出の発生源となっている。

路面から比高差 100mを境に基岩の露出が多くなり、比高差 150m付近では全面露頭に近い形となる。ただし、周辺では、比較的大きな崩壊地形が認められ潜在的な土砂流出の発生源はさらに上流となる可能性がある。

残留する渓床堆積物(SL150m×W5×H2=1500m<sup>3</sup>)は多く、河道のみに着目しても再流出の可能性は高い。

堆砂ポケットの確保 重力式擁壁工

対策工により終点側の沢へ土砂流出を誘導する。  
表層水の流末処理施設の確保。

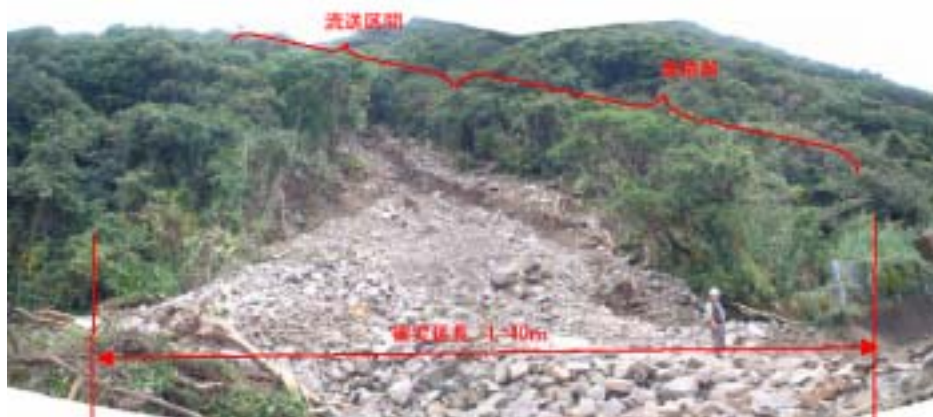
土砂流出部の堆砂はw = 40m、L = 50m、t=2mで約 3000m<sup>3</sup>。国道山側の幅 10～15m

の平坦スペースを中心に、巾員約 9mの国道を閉塞した。

現在、谷側擁壁等の構造物には明瞭な変状(ガードレール破損、一部の矩体基礎部の湧水有り)は認められない。

写真 - 1 土石堆積部全景

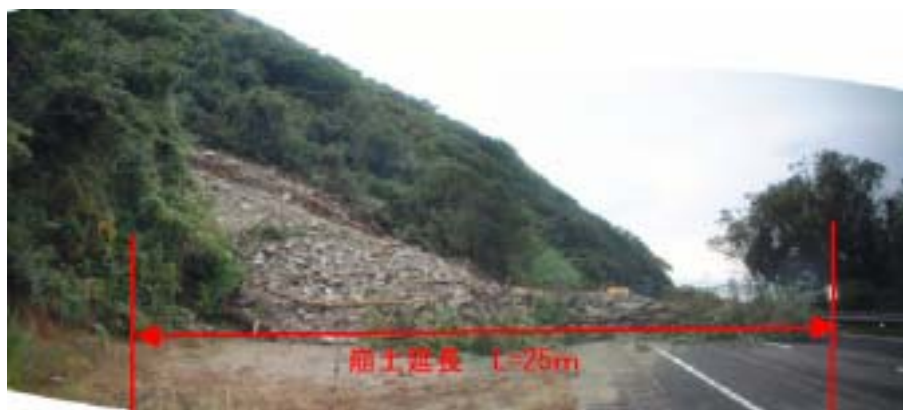
写真 - 2 国道部 堆積状況 (終点側より)

国道付近はほぼ平坦に堆積。堆積高さ2~2.5m程度で 0.7mの転石を主体とする。細粒分は比較的少ない。溢れた堆積物はガードレールを变形させ谷側へ流下。

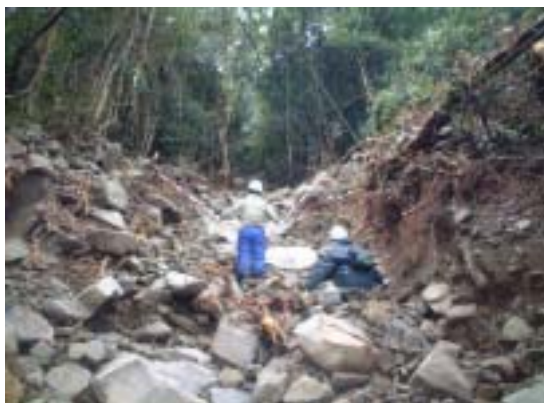
写真 - 3 送流区間の状況。  
路面より比高差50m、斜長100m地点。  
勾配25°の直線的な河道形状。断面はW=3m  
H=1~2m。

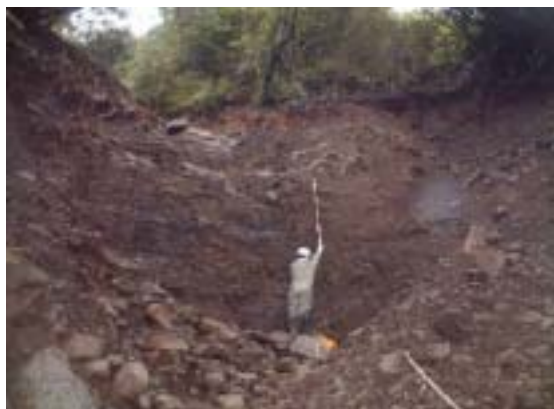
写真 - 4 流送区間の起点露頭。  
路面より比高差90m、斜長200m地点。  
壁状(H=7m)の泥岩露頭(CL~CM級、受け盤)  
写真右側に崩壊跡。湧水無し。

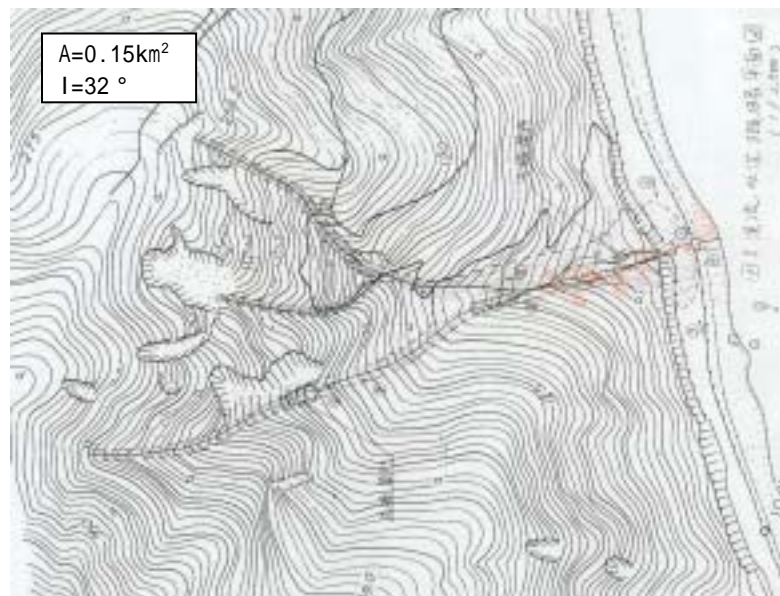
図 -1 土石流発生地点の地形

溪流各所で溪流内に分布する不安定土砂が洗掘されている状況が確認された。洗掘された地点周辺には不安定土砂が高さ1~3m程度である程度のまとまったボリュウムで残存する。  
溪流傾斜は30°程度と急だが、一部で20°程度とやや緩くなる。

溪流沿いの傾斜のやや緩い箇所では、流出した土砂が高さ 1m 程度で残存する場合がある。

標高 100m 付近より上方では、溪流兩岸に岩盤が露出し、山腹斜面の崩積土は薄いと推測される。

兩岸斜面共に大規模な崩壊跡は認められない。

本土石流により道路へ流出した土砂は 1100m<sup>3</sup>であった。

土砂により橋梁内空は閉塞した。

以上より、本土石流は、溪流内に堆積していた不安定土砂（崩積土）が多量の降雨に伴う流水によって、不安定化し流出したことによって生じたものと推測される。

地表概査によって確認した、溪流内に残存する不安定土砂について、目視により概算量を計算すると 4500 m<sup>3</sup>であった。

径 4m 程度の転石を含む不安定土砂が溪流内に多量に残存すること、橋梁内空が閉塞したことから、恒久対策工が必要と判断する。現地状況から砂防堰堤により不安定土砂量を止めることは可能と考えられる。また、今回の道路流出土砂量（1100m<sup>3</sup>）を考えた場合、(2)で想定した流出土砂量で考えていれば、今回の豪雨と同様の量の土砂流出が発生した場合には、十分抑えることが可能な計画であると考えられる。

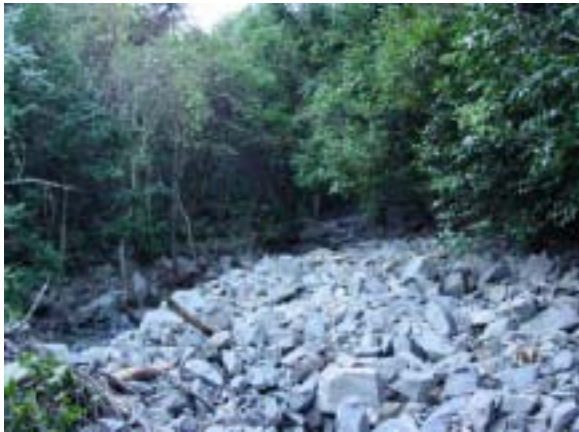
写真 - 1 国道より上流90m 付近  
表層を埋め尽くす岩塊堆積物。人頭大程度のものが多い。

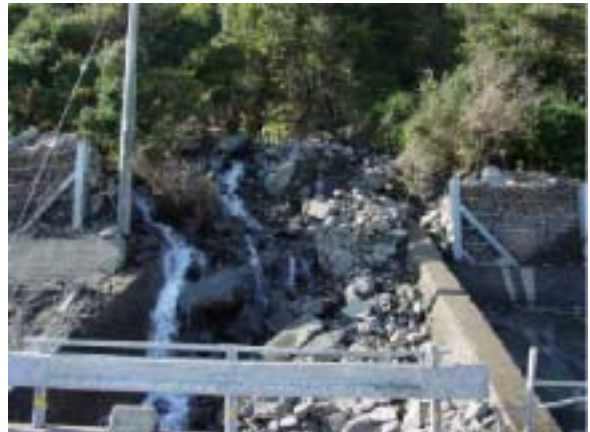
写真 - 2 幅約5mの流路を埋める流出土石。  
人頭大程度のものが多いが、長径1m を超えるものも含まれる。

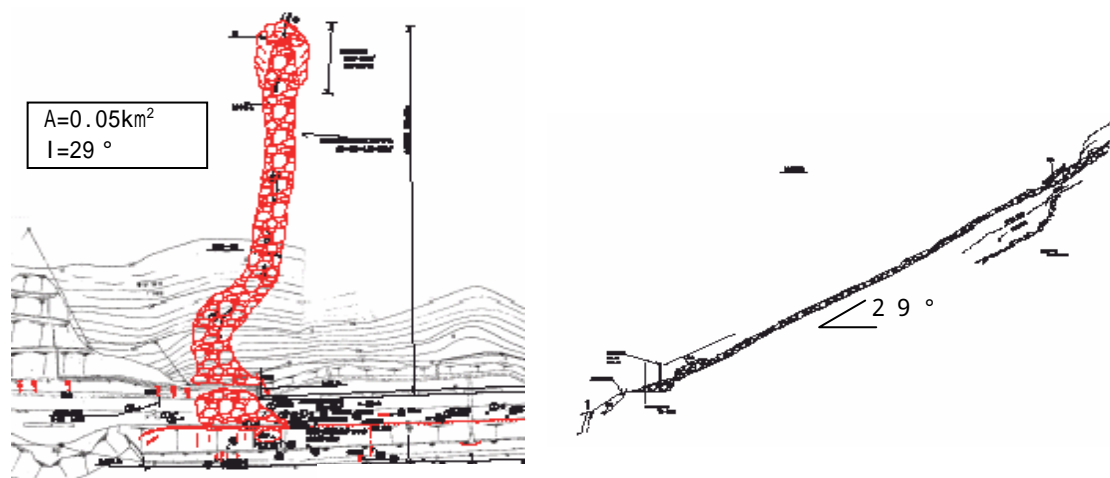
図 - 1 土石流発源地の平面図・縦断図

発生源は斜面上流側へ水平距離約100～120m、国道面からの高さ約80m付近で、斜面中腹が崩壊し大規模に流出したものである。

発生源の崩壊規模は、幅約15m、長さ約20m、厚さ約5mと推定される。そして崩壊頭部は基盤岩が露出し急崖となっており上方斜面から地表水が流下している。また、崩壊面側部は風化岩と土砂が分布している。崩壊土砂は斜面下方へ流下し、一部蛇行しながらも国道へ至っている。流下跡は幅約10～12mで崩壊土砂、倒木が残存し不安定な状況である。

被災原因は、この記録的な豪雨により斜面上方から多量の地表水が流下し、斜面中腹に分布する風化岩や土砂層内に地表水が流入したことによって、地山が不安定化し崩壊が発生したものと考えられる。崩壊した土砂は地表水により流れだして国道へ流出したものである。

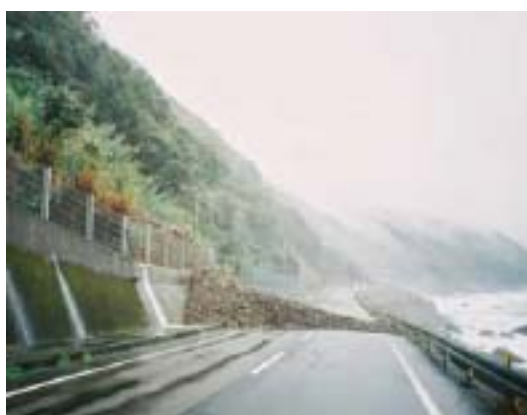
写真 - 1 路面被災状況  
終点側（高知側）の落石防護柵基礎天端及び水抜き孔からの出水している

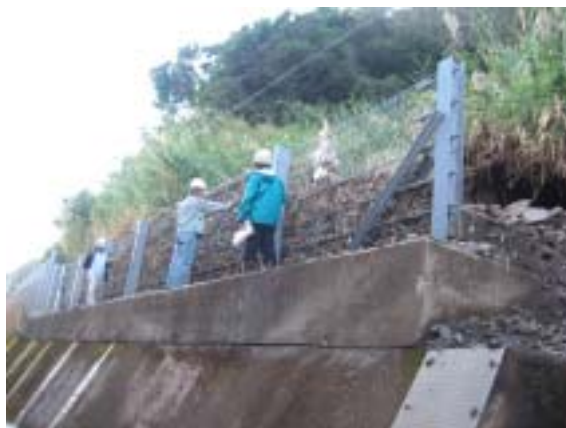
流下土砂は岩塊（平均径20cm）が主体で、山側既設落石防護柵裏に満杯状態で堆積しており、さらに防護柵を越流して国道へ流出している。国道面はほぼ閉塞された状態であり、流出土砂量は約150～200m<sup>3</sup>と推測される。

写真 - 2 落石防護柵により捕捉された土石

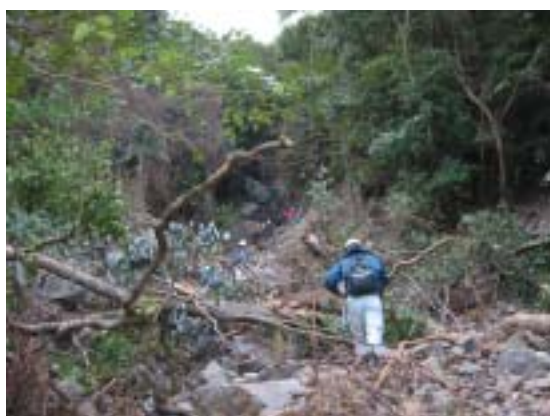
写真 - 3 崩壊発生箇所  
流出土砂の発生源となる岩盤崩壊箇所  
（推定崩壊規模：15×20×5m程度）

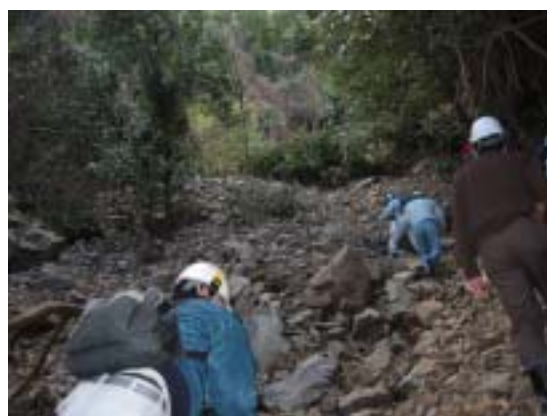
写真 - 4 中腹崩壊土砂堆積状況  
上流部で崩壊した岩屑  
（0.1～1.0m程度）が主体の流出土砂
