第5章 土石流災害事例

5.1 平成10年10月17日台風10号による土石流災害に関する調査

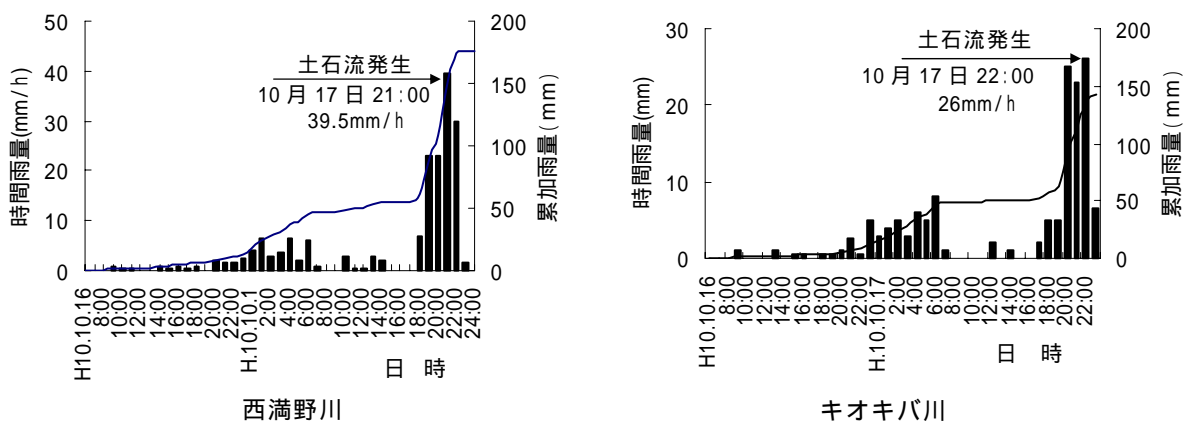
図 2.2 災害を起こした各地域のハイトグラフ

図 2.2 のハイトグラフから台風 10 号の降雨特性は、全降雨期間中の後部にピークが集中している事が解る。このことは、前期降雨により斜面に浸透し、有効雨量が増大するため流出量のピーク量が大きく、危険な降雨タイプと言える。

このことから後部に降雨のピークが集中している降雨特性が、土石流災害発生の大きな一つの要因であったと考えられる。

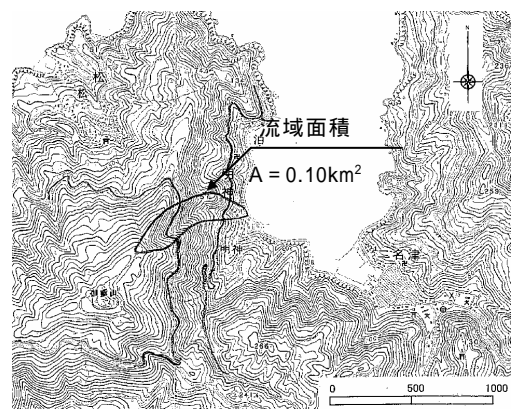
図 3.1 流域図

中ノ川は、三崎町役場の北約 2km に位置する流域面積 $A = 0.10\text{km}^2$ の小規模な溪流である(図 3.1)。当地域は三波川帯に属し、結晶片岩の山が急な斜面で海に迫っており、谷の出口の海との間の斜面を宅地化し、人家が立ち並んでいる(図 3.2)。

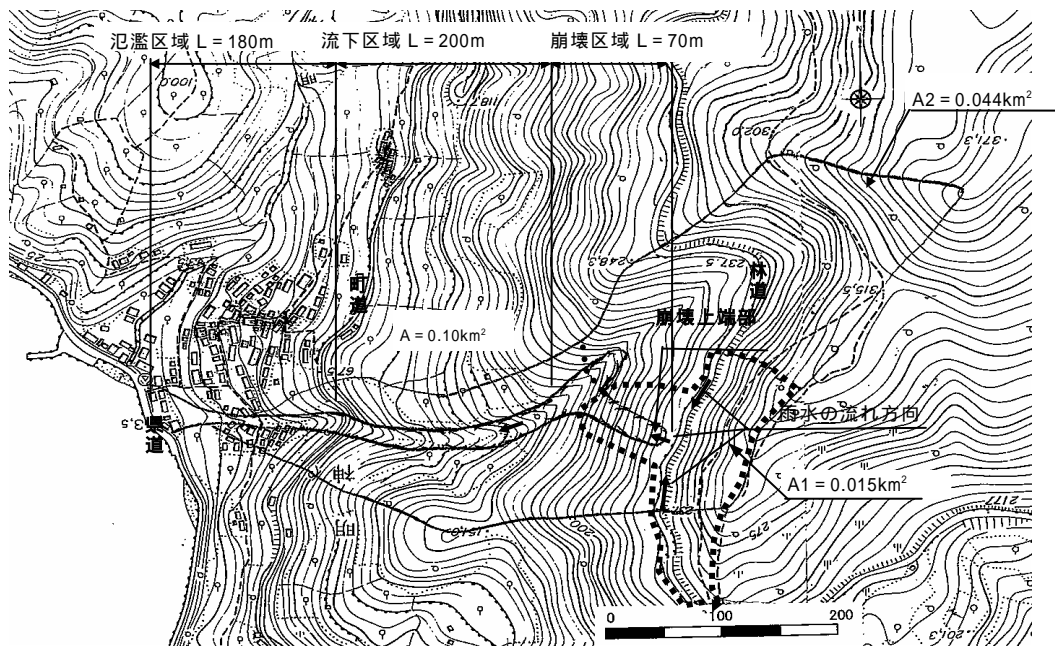
図 3.5 地形図

流域形状は羽毛状で、流域長 750mに対して流域幅 150m程度と細長い形状である。また流域面積 $A = 0.10 \text{ km}^2$ に対し崩壊上部の源頭部面積は $A = 0.059 \text{ km}^2$ と約 6 割を占めている(図 3.5)。

崩壊した斜面の上端部には、林道が接し(図 3.5)崩壊上部が凹部となっている。林道縦断勾配も当崩壊部分に集水する形状をなし、十分な路面排水施設もなく、台風による降雨により集中的に崩壊部への降雨の流入があったと思われる。急勾配の斜面とあわせ、16日から17日の18:00までに降った降雨により飽和状態になった土砂が、19:00~20:00時に降った時間雨量65mmの集中的な降雨の流入により斜面が崩壊し、流動化した土砂が土石流と化し災害をもたらしたと考えられる。

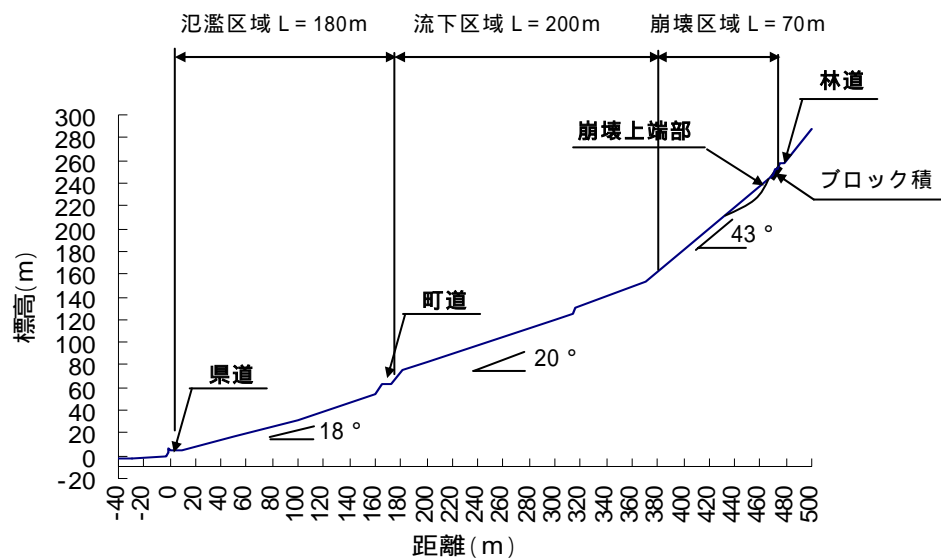
図 3.6 縦断面図

降雨により林道の積ブロックを頭に発生した斜面崩壊の土塊が流動化し、1.0m程度の礫を含んだ土石流となり、勾配 $20^{\circ} \sim 43^{\circ}$ (図 3.6) の急斜面を、溪床を 1.0m程度削り取りながら、いっきに 450m流下したと考えられる。

当溪流は、流域面積 $A = 0.10 \text{ km}^2$ で流域長 $L = 750 \text{ m}$ 、川幅 1.0m程度の小溪流である。溪床勾配は県道~町道の氾濫区域 180m間は 18° 、町道から上流 200m間の流下区域は 20° 、上流 70m間の崩壊区域は 43° と非常に急勾配である(図 3.6)。

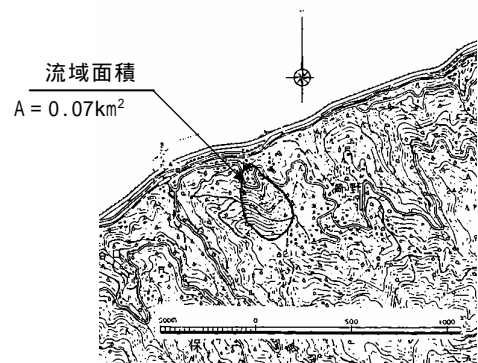
図 4.1 流域図

西満野川は、双海町役場の南西約 10 k m に位置する流域面積 $A=0.08 \text{ km}^2$ の小規模な谷である。当地域は、三波川帯に属し、結晶片岩の山が急な斜面で海に迫っており、海岸には砂浜が殆ど無く、鉄道も道路も海端の山裾にしがみついたようにして通っている、所謂断層海岸であり、昔は毎年台風の季節になると、JR 予讃線のこの区間はがけ崩れのために、きまったように不通になっていたところである。

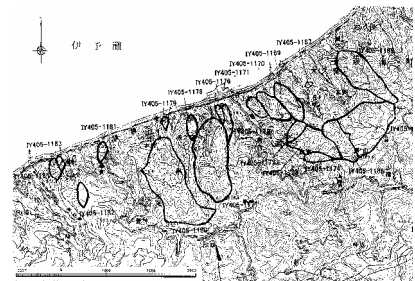
図 4.2 双海町土石流危険溪流箇所

1998.10.17 伊予郡双海町串西満野川，土石流，損壊2，台風10号，176.5mm
小さな土砂崩壊を含むと、さらに多くの災害が発生しているが、このことは双海町の JR 予算本線沿線の溪流の殆どが「土石流危険溪流」に指定されていることから伺える（図4.2）。

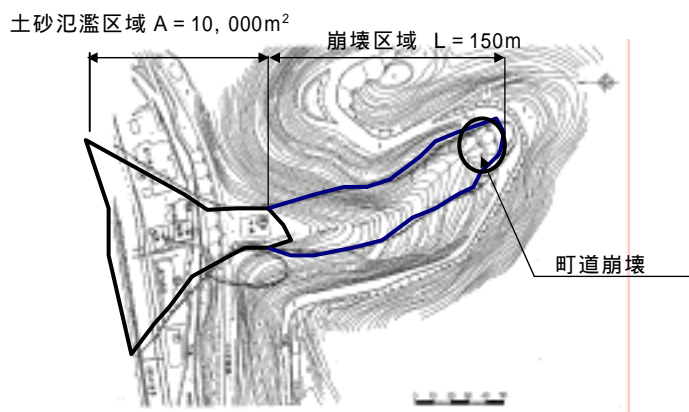
図 4.3 被災範囲を示した平面図

10月17日19時から22時に集中した降雨により流木を伴った土石流は、建物一部破損2棟，床上浸水2棟，床下浸水3棟，国道378号線200m土砂埋没，JR予讃線本線10m流出，200m土砂埋没等の被害を与えたが、幸い人的被害は生じなかった（図4.3）。

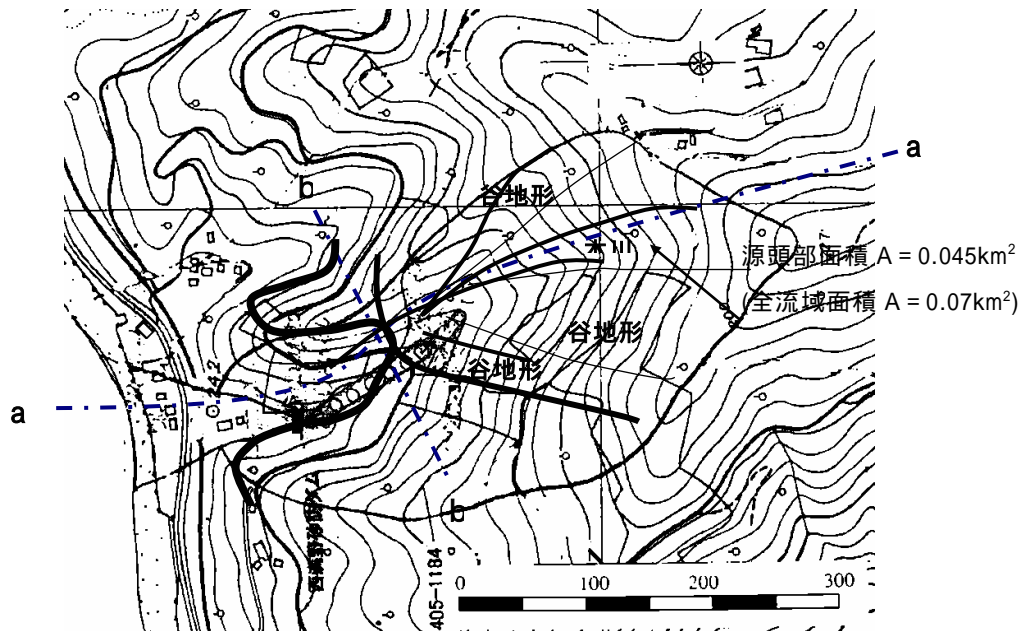
図 4.5 地形図

流域形状は羽毛状で、町道上流域は本川と 3 本の小さな谷地形からなっており、殆ど山腹形状をなしており、常時の流水はなく 0 次谷である（図 4.5）。

このことは、上流域は4本の谷地形からなっており、急勾配の山腹はそれぞれ流域が非常に小さく、降雨が分散されるため崩壊は無く、全流域 $A = 0.07\text{km}^2$ に対し町道上流域はその65%に当る $A = 0.045\text{km}^2$ の流域面積を占めるため、上流谷の合流地点である町道部に降雨が集中し(図4.5)、切土部と盛土部の境界部に降雨が浸透し、前期雨量により飽和した盛土が、19:00~21:00の間に降り続いた時間雨量25~40mmの降雨により、崩壊し土石流となったと考えられる。

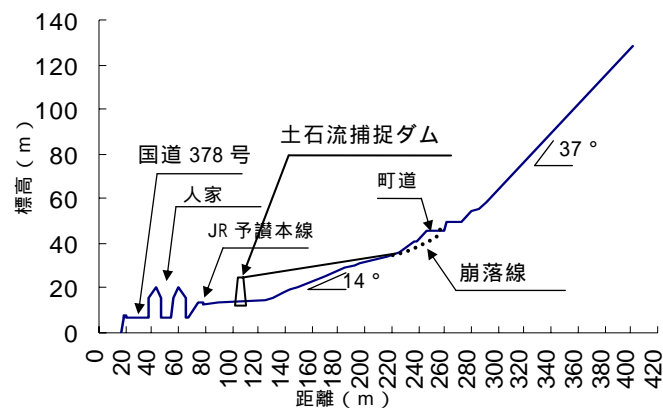
図 4.6 縦断面図

当流域は、流域面積 $A = 0.07\text{km}^2$ で、流域長 $L = 400\text{m}$ 、川幅 $W = 1.0\text{m}$ の小溪流である。溪床勾配は町道下流 150m 間は 14° と比較的緩く、上流 300m 間は 37° と急勾配となっている（図 4.6）。

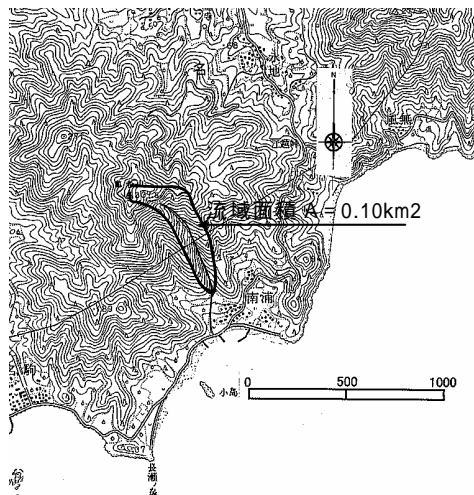
図 5.1 流域図

キオキバ川は、越智郡吉海町役場南約 3km に位置する南北方向に細長い、流域面積 $A = 0.09\text{km}^2$ の小規模な溪流である（図 5.1）。当地域は領家花崗岩類に属し、風化花崗岩の山が急勾配で、谷の出口と海の 200m 間の扇状地部に耕作地・人家が集中している（図 5.2）。

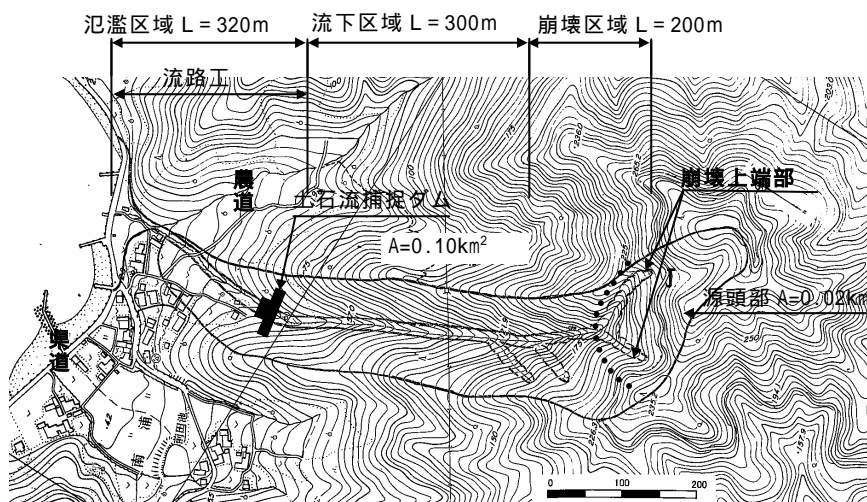
図 5.5 地形図

流域形状は、流域長 900m に対して流域幅 140m 程度と細長い形状である。源頭部面積は他災害地の流域に比べ $A = 0.02\text{km}^2$ で全流域面積の 2 割程度と小流域である。

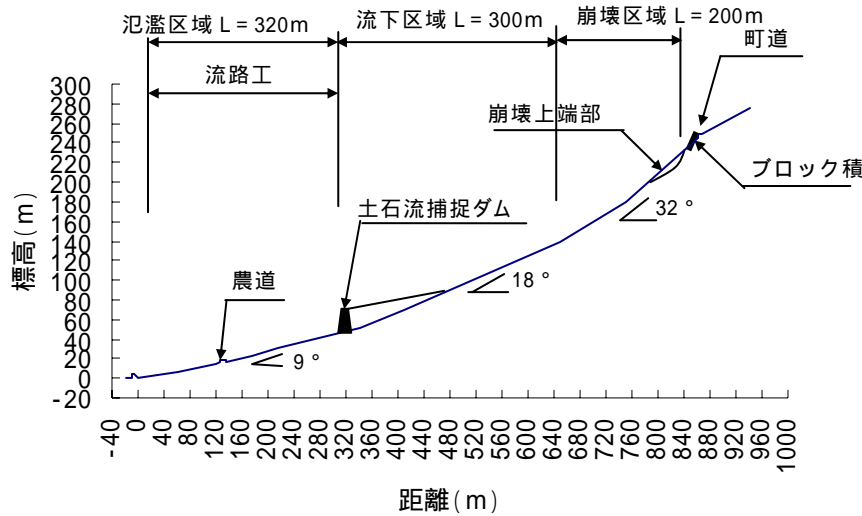
図 5.6 縦断面図

本溪流は、流域面積 $A = 0.10\text{km}^2$ で溪流長 $L = 700\text{m}$ 、川幅 1.0m 程度の小溪流である。河床勾配は下流扇状地部で 9° 程度でやや緩勾配であるが、扇状地から上流 300m 間は 18° さらに土石流発生部の町道までは 32° と大変急勾配である（図 5.6）。
